<電気鉄道からの雑音障害>

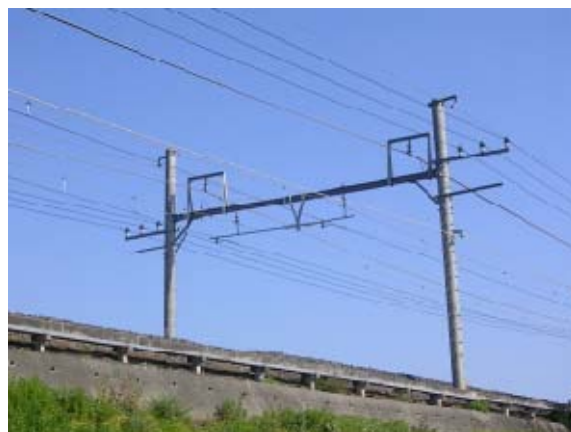
写真1 電気鉄道全景

写真1に示す直流電化区間では、DC1500Vの電源を電車に供給するため、電車のパンダグラフに接触するトロリー線、それに電気を供給するためにトロリー線に沿って架線する太い銅線からなるき電線、さらに信号用に別系統の電気設備

として交流のAC3300Vあるいは6600Vの配電線があります。幹線鉄道においては、さらに駅舎の電気設備や踏切りの照明設備用として雑用線が設けられている場合もあります。

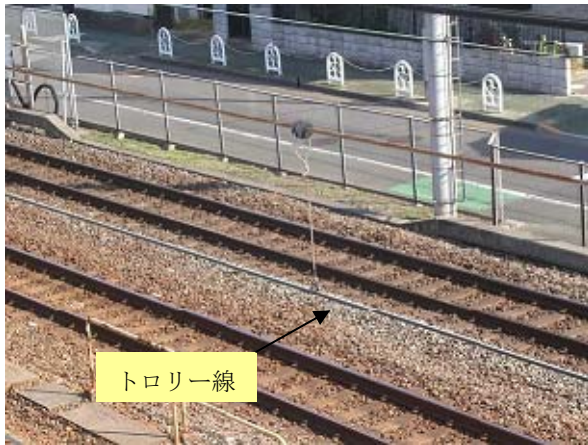
写真2 トロリー線

交流電化区間の設備については、AC20000Vの電力をき電線を通じてトロリー線に供給しています。

DC1500V のき電線ならびにトロリー線からは、ほとんど問題になるような雑音の発生はありません。しいてあげれば、トロリー線とパンタグラフ間の離線（パンタグラフがトロリー線から時々離れること。）による火花雑音がラジオ（中波）放送や FM 放送に生じる程度です。

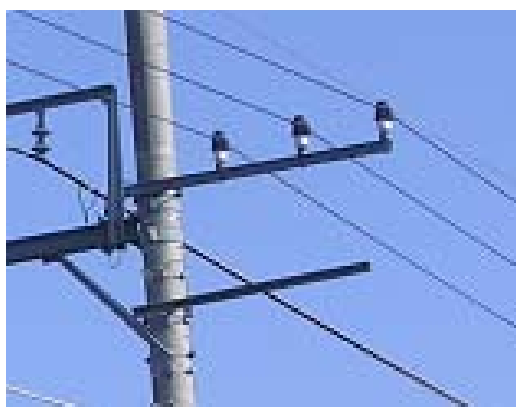
写真 4 放電クランプ

最も雑音発生頻度の高い電気設備は信号線や雑用線のがいしです。AC6600V の信号線等のがいしには 写真4 のような直線路での放電クランプ、写真5 のような曲線路での懸垂がいしが多く用いられています。直線路での放電クランプからはほとんど雑音の発生はありません。

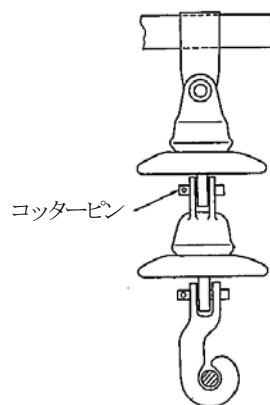
図 1 懸垂二個連がいし

図 1 に示す曲線路の懸垂二個連がいしからは、気象条件ともかかわり雑音が多く発生することがあります。懸垂二個連がいしは、取付金具とがいし、がいしと架線吊架金具の「コッターピン」と呼ばれる金具で構成され、各部は接続されその接続部分は機械的に可動するようになっています。

この接続部分が汚損あるいは腐食し接触面に酸化皮膜を生じると、裸電線の場合には腕金のがいしと架線の間には放電ギャップが形成され、構造から定まる時定数で充放電を繰り返す、急峻なパルス電圧が発生します。このパルス電圧には、高次の高調波成分が含まれており放送受信に障害を与えます。

雑音の発生は、接触面の酸化皮膜の状態によって大きく影響を受けます。一般に、がいし接続金具の接触面が降雨などにより湿気を帯びると、接続金具間のギャップが消滅しパルス雑音が発生しなくなります。したがって、雑音の発生は、がいしを取りまく気象状態によって強く影響を

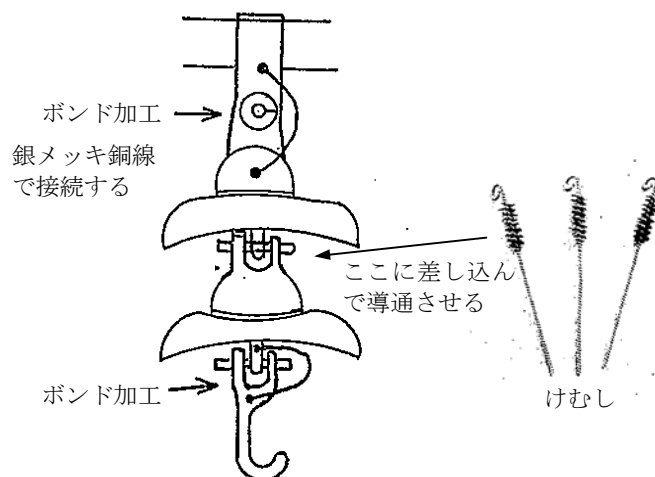
写真 2 がいしのボンド加工とけむし

図 2 のように雑音の発生機構であるがいし皮膜接触面を電氣的に短絡させる「ボンド加工」による方法が確実でかつ恒久的な方法です。

シリコンの塗布や俗称けむし（写真参照）を差し込む方法もありますが、恒久的な対策とはいえないようです。

このボンド加工を行う場合は、付近のがいしについても程度の差はあっても雑音発生のがいしと同環境下にあるので、その付近の区間全てのがいしについて施す必要があります。
