## <送電線による雑音障害>

### ☆ 送電線のあらまし

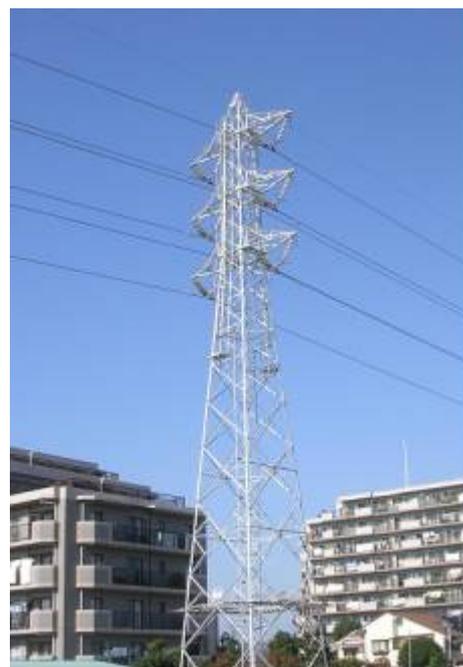
写真 1 超高圧送電線の全容

写真 1 に送電線の様子を示します。がいしに懸架される電線の本数は 1 本ですが、次に述べるようなコロナ雑音対策の理由で 2 本、4 本、6 本、8 本のものがあります。写真 2～4 に単導体、複導体、4 導体の送電線を示します。

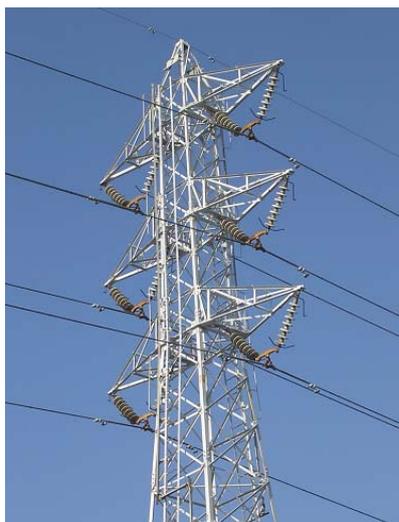
写真 2 単導体の高圧送電線

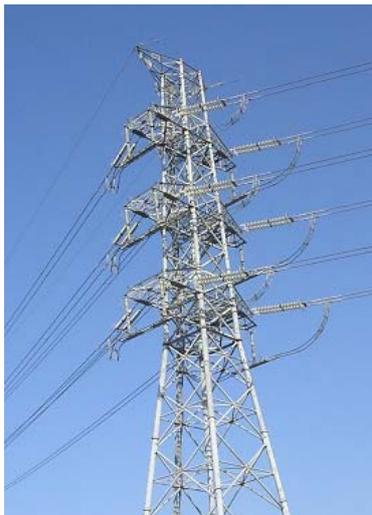
写真3 複導体の超高压送電線

防止方法としては、新設の送電線では、導体の複線化(複導体、4 導体、6 導体)を採用し電位傾度を下げることによりコロナの発生を抑えています。旧来の送電線を超高圧化する場合は、コロナ雑音対策のためラジオの送電線放送を行っている場合もあります。(No76 送電線放送参照)

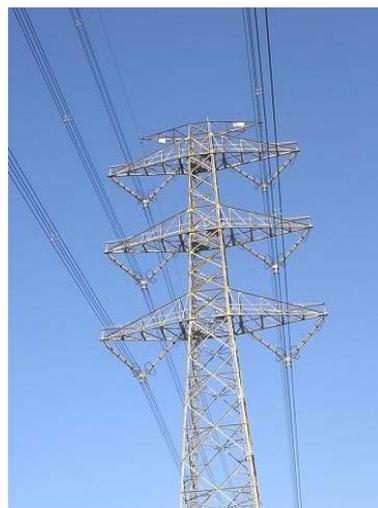
写真4 4導体の超高压送電線

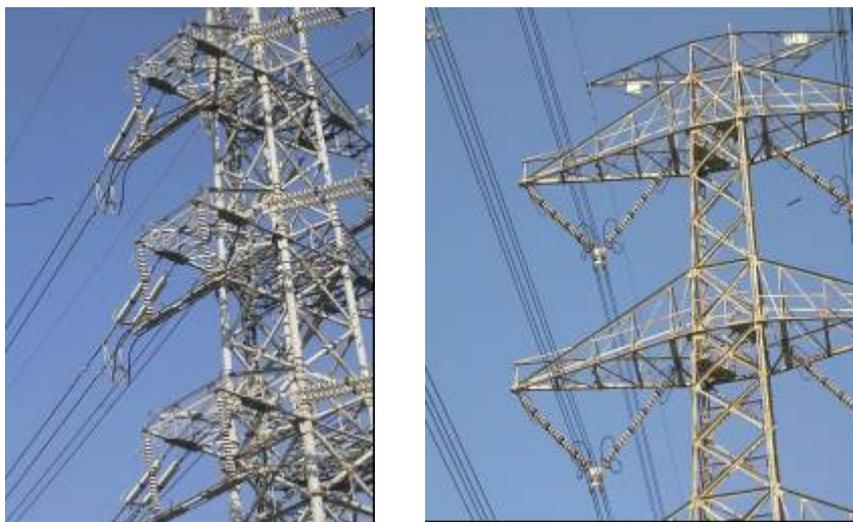
写真 5 送電線連がいし

雑音の発生個所としては、連がいしや電線の相互の接触防止のために設置するスペーサー、複導体の電線を保持する器具などで、破損したり腐食による接触不良が原因となり火花放電を発生するのです。

懸垂のがいし場合は、電線は重くがいしと合わせるとがいしの接続部分に間隙ができにくく

火花放電を生じることは少ないのですが、古い送電線で鉄塔からがいしが上にバンザイしたように設置されその先端に電線を支持する形式の場合は、がいし接続部分の間隙により火花放電による雑音が発生しやすいようです。ただし、このタイプの送電線は、最近、ほとんど見られなくなっています。

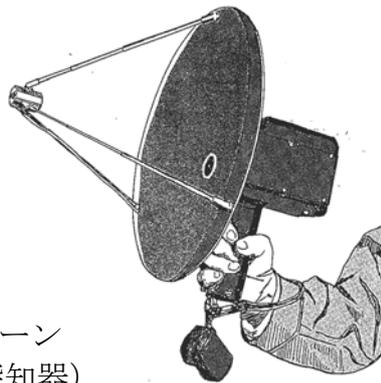
写真 6 ウルトラホーン  
(超音波放電探知器)

このほか、送配電線雑音電波は電線を伝わり輻射されるので、雑音源のがいしを発見するには配電線の場合と同様、写真 6 のようなウルトラホーンという超音波放電探知器を使用します。ただし、超音波は、放電個所が露出している場合は有効ですが、プラスチック等のカバーで覆われていると届かなくなります。また、送電線の場合は雑音発生個所が比較的遠くなるので、樹木の葉擦音も混入し十分な測定精度が得られないこともあります。
