## < 同調ハムによる受信障害 >

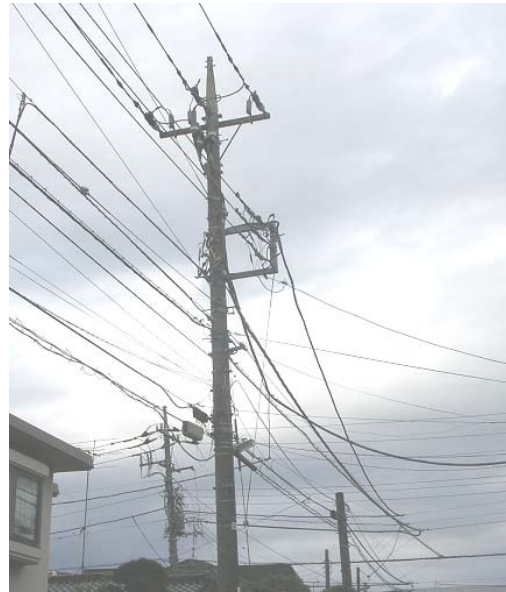
写真 1 街中の配電線柱

しかし配電線等に誘起したラジオ放送波が配電線路やトランスやその他の AC 電源が印加されている各種設備にて、たまたま、ラジオ周波数帯域内の電気定数により非直線ひずみを伴う検波動作が行われることがあります。

検波された放送波の信号に配電線の 50Hz をはじめ 2 倍、3 倍、4 倍等の高調波を含めた信号が加わり、配電線等に誘起しているラジオ放送波が再変調されます。この再変調波は、配電線等から再放射され、正常なラジオ放送波と共に受信機のアンテナにて受信されモジュレーションハム（同調ハム）という受信障害となります。

先ほどは配電線柱等として解説しましたが、電気を引き込んでいる作業小屋、交通信号機や電気を使用している道路設備なども原因となる可能性があります。
