< 高架鉄道・高架道路・航空機による受信障害 >

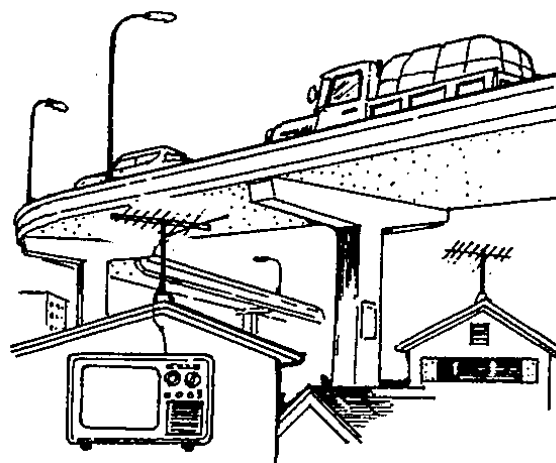
図 2 高架道路による受信障害

なお、図 2 に示すように高速道路を走行する自

動車による受信電波の変動は、車体は電車等に比べ小さく速度も遅いので、受信障害が起きても軽微でその地域は道路近傍に限られます。

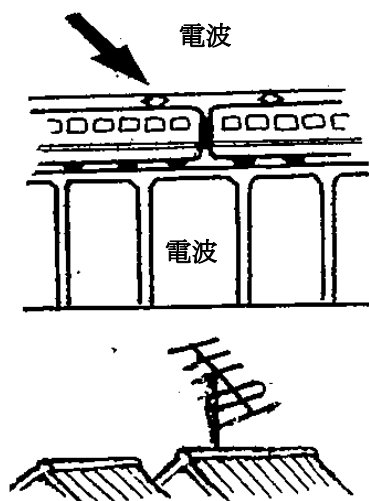
図3 高架鉄道による受信障害改善例

の高さは、送信点、線路ならびに受信点の高さと相互間の距離の関係によって変わります。電波が強い場合は、電車の屋根の高さより多少低くても良いようです。高架橋がしゃへい物となる場合は、状況にもよりますが図3のように受信アンテナの高さを低くして高架橋の下部を通過してくる電波を受信して改善可能な場合もあります。

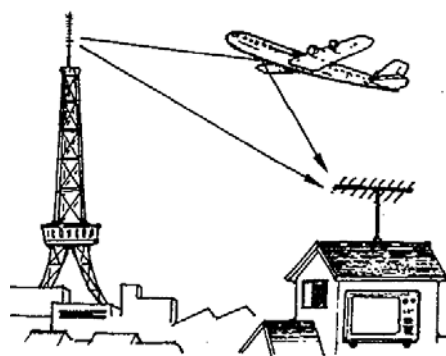
図4 航空機による受信障害

飛行機やヘリコプターの機体は、ほとんど金属体で出来ているために、良好なテレビ電波の反射体となります。受信アンテナ

には図4に示すようにテレビ送信所から直接波と航空機の機体からの反射波が到来するので、両電波が合成されることとなります。航空機は空中を飛び回るので反射波の経路は時々刻々と変化し、両電波の位相も変化するため、ある時点では両者の位相が同相になり合成波の強度が強くなったり、また、別の時点では逆相になり合成波の強度は極端に弱くなったりします。つまり、受信機側から見るとかなり電波の強度が時間とともに変化し、アナログテレビの時のフラッター現象のように受信画像を劣化させます。
