<配電線による雑音障害>

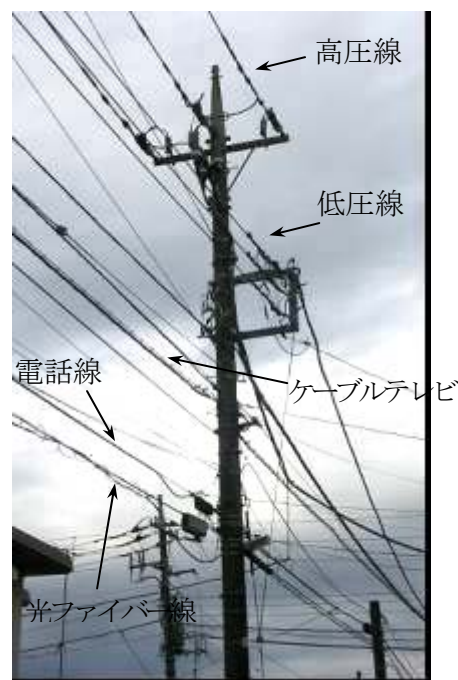
写真1 配電線柱全景

一口に配電線とありますが、その電柱には各種用途の電線が設置（架線）されています。配電線柱の全景を写真1に示します。

最上部には、電力会社の高圧線が架線されています。3相交流6600Vの電線で普通は3本が水平に配置されています。

その下方には、やはり電力会社の低圧線で普通は4本が垂直に配置されています。低圧線とは、高圧線からトランスを介して取り出した電力線で、4本を使い分けて、動力用の200Vと家庭用の100Vが得られるようになっています。

なお、共架される際の各線の配置は、電圧の高い順に上方からとなります。

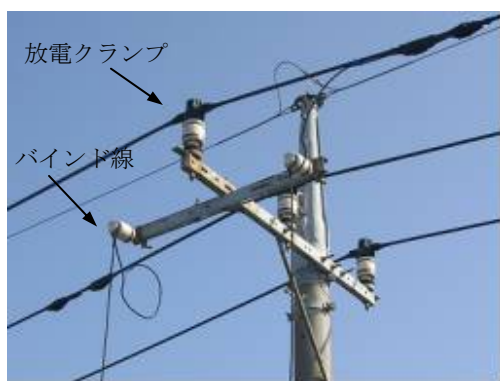
写真2 直線部(放電クランプ)

現在は写真2のように放電クランプという金具で電線を挟みがいしにかぶせるように取り付けます。古い取り付け方法は、近頃あまり見かけなくなりましたがトランスなどへの引きおろし線の固定用として写真2の腕がねの個所等にバインド線による取付けが行われています。

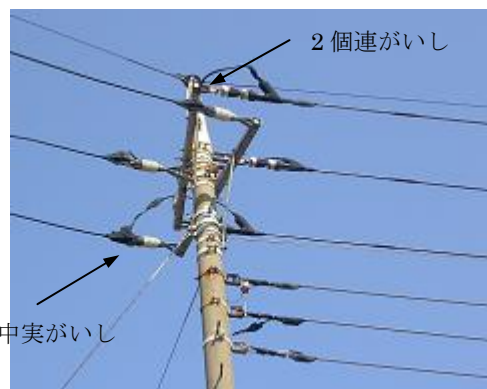
写真3 引き止め部

曲線部あるいは引き止め部では引き止めがいしを用いますが、その一つが写真3のように現在でも多くの個所に使われている2個連がいしとって、がいしを2個つないでぶら下げたり横方向に引っ張って電線を固定する方法です。もう一つの方法は、中実がいしとって2個連がいしの耐圧を1個で確保できるようにしたがいしで、がいしどうしの接続個所はありません。

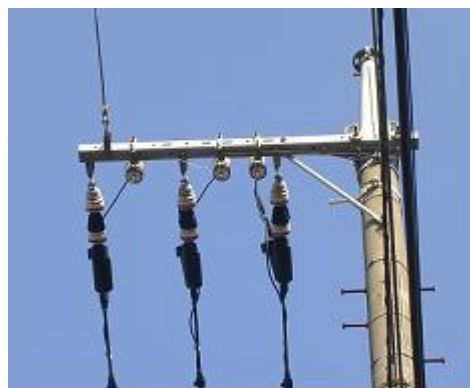
写真4 2個連がいし

雑音の発生メカニズムは、写真4に示すような2個連がいし間の接触不良による火花放電が最も多く、その他の原因としては、がいしのひび割れ、がいし表面の塩分の付着、煤煙などによる汚損、変圧器一次側開閉器の刃型・ばねなどの接触部分の汚染、錆び、折損などによる接触不良、電線の接触不良、配電線柱上使用機器の絶縁不良などがあります。

2 個連がいしの接触不良による電気火花によるものがあげられます。

乾燥した冬期間や昼夜別では湿度の下がる昼間のみパルス雑音が発生し、風が吹くとさらに著しくなります。降雨時、空気湿潤時および湿度が高くなる夜間は接続箇所は電氣的につながりパルス雑音は消滅します。

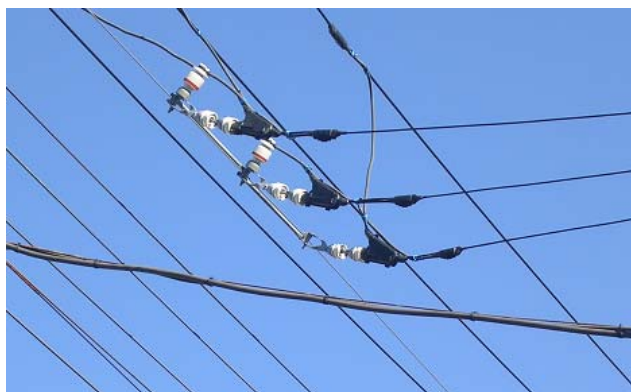
写真5 張力の弱い2個連がいし

雑音発生個所の多くは写真5のような2個連がいしで、特に張力が弱く接続部が浮くよ

うな個所です。

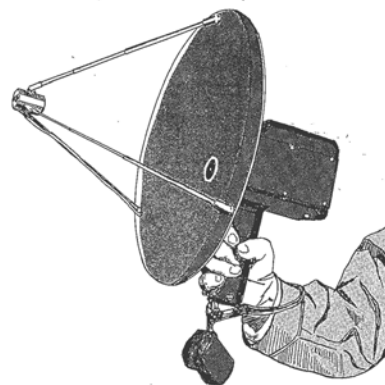
写真 5 ウルトラホーン
(超音波放電探知器)

このほか、雑音電波は電線を伝わり、輻射されるので、雑音源のがいしを発見するには 写真 5 のようなウルトラホーンという超音波放電探知器を使用すると便利です。これは火花放電に伴って発生する超音波を受信することによって放電個所を探知するもので、20m はなれて約 20cm の誤差範囲で目標物を評定することができます。ただし、超音波は、放電個所が露出している場合は有効ですが、プラスチック等のカバーで覆われていると届かなくなります。

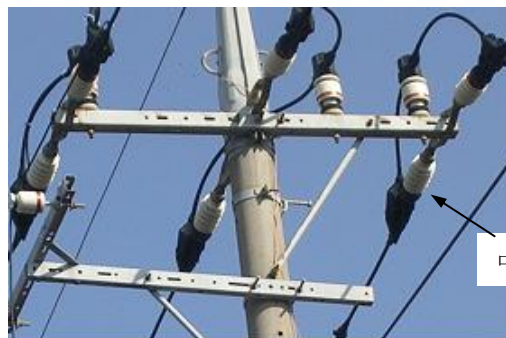
写真6 中実がいしによる対策

電力会社では、2個連がいしによる雑音の場合は、ほとんど中実がいしに交換して対策としているようです。

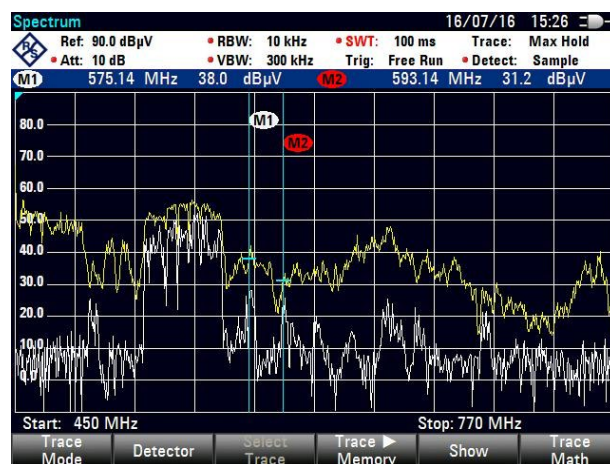
新しい障害の波形

最近の配電線雑音の中で、パルス性ノイズではない障害がありました。周波数特性を見ると新しい雑音で、地デジ帯域全体を妨害するもので、海風が収まると障害が軽減する。この雑音はラジオやウルトラホーンでは探査できません。非直線性歪みのような感じがする雑音です。この対策としては電力会社にお問い合わせして配電線や器具を交換するしかないと思われます。
